OGGETTO : RUGGINE BIANCA SU COMPONENTI ZINCATI

MODELLO : Tutte le Land - Rover.

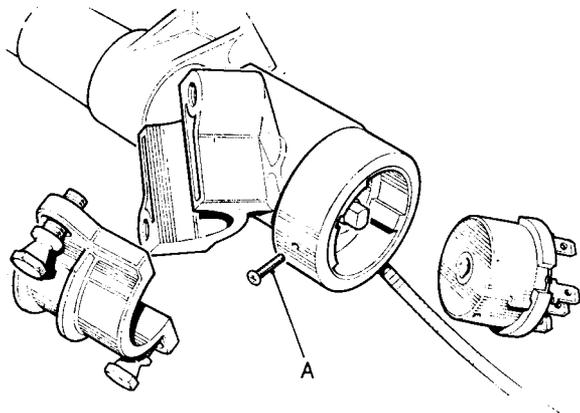
2RC168

OSSERVAZIONI : Sono stati restituiti alcuni complessivi di blocco della colonna dello sterzo in garanzia quando solo l'interruttore di blocco e accensione sui modelli a benzina (interruttore di blocco e riscaldatore sui modelli diesel) risultava guasto. Si fa presente che l'interruttore può essere sostituito separatamente rispetto al complessivo principale. Comunque al fine di accedere all'interruttore è necessario smontare per prima cosa il blocco della colonna sterzo.

Figura 1 - Blocco colonna dello sterzo (l'illustrazione riporta il tipo a benzina.

A - Vite di arresto dell'interruttore.

7. Sfilare il blocco della colonna dello sterzo e la slitta di arresto.
8. Staccare i cavi elettrici dell'interruttore.
9. Per i modelli a benzina, togliere la vite unica 'Posidrive' che tiene fermo l'interruttore di accensione del blocco come illustrato. L'interruttore maggiore per riscaldatore del blocco impiegato sui modelli diesel è tenuto fermo per mezzo di due viti 'Posidrive'. Entrambi i tipi di interruttore sono dotati di intaglio: ciò permette il facile collocamento dei componenti allo atto della sostituzione.

Eventuali reclami in garanzia per sostituzione di un complessivo del blocco colonna dello sterzo non verranno prese in considerazione se solo l'interruttore risultasse difettoso.

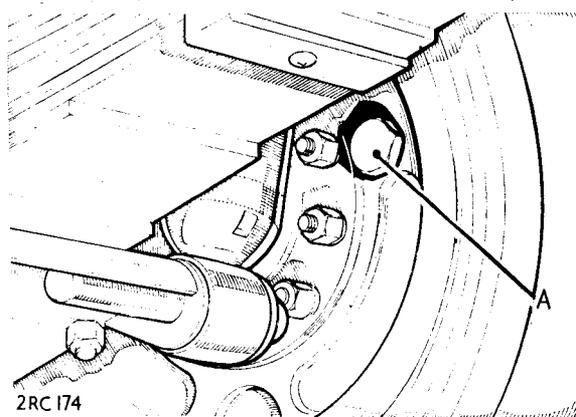
- OGGETTO : PEDALE FRENO BASSO - REGOLAZIONE FRENO POSTERIORE
- MODELLI : Land - Rover 109 tipo lungo, 110 comando in avanti.
- OSSERVAZIONI : Se si riscontrasse l'inconveniente di pedale del freno basso durante le fasi di manutenzione si fa notare che è possibile in tutti i casi migliorarne il funzionamento eseguendo la regolazione per altro semplice qui sotto riportata sui freni posteriori.

Figura 1 - Regolazione freno della ruota

A - Bullone di regolazione.

1. Sollevare il treno posteriore della vettura e disporre la stessa su cavalletti.
2. Assicurarci che le ruote posteriori girino liberamente.
3. Tenendo pressato il pedale del freno regolare una camma contro filo spiraliforme alla sua posizione massima.
4. Staccando quindi il freno a pedale, svitare la camma di uno o due incavi fino a quando la ruota inizia a ruotare liberamente.
5. Ripetere le operazioni ai punti 3 e 4 sul regolatore spiraliforme della ganasca del freno posteriore.
6. Controllare che i freni funzionino a dovere.
7. Riportare la vettura al livello del pavimento.

Questa operazione effettua il centraggio delle ganasce del freno in relazione al tamburo senza forzare eccessivamente i regolatori spiraliformi: ciò potrebbe in effetti causare danno irreparabile.

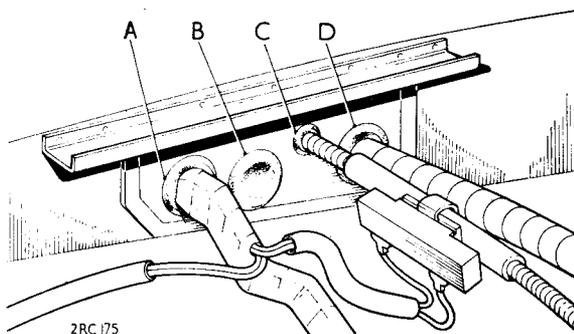
Alcuni modelli precedenti della Serie III presentano il cavo del tachimetro nel foro tappato. Questa disposizione inesatta costringe il cavo a passare attraverso una sezione molto angolata: ciò può causare il guasto prematuro del cavo interno del tachimetro.

Figura 2 - Disposizione corretta del cavo del tachimetro per i modelli con sterzo a destra

- A - Bullone di regolazione
- B - Anello di tenuta per foro tappato
- C - Cavo della valvola dell'aria
- D - Cavo del tachimetro

Il personale di servizio dovrà pertanto famigliarizzarsi con la disposizione esatta riportata nell'illustrazione seguente e far particolare attenzione a questo punto all'atto di ispezionare i modelli precedenti della Serie III della Land - Rover.

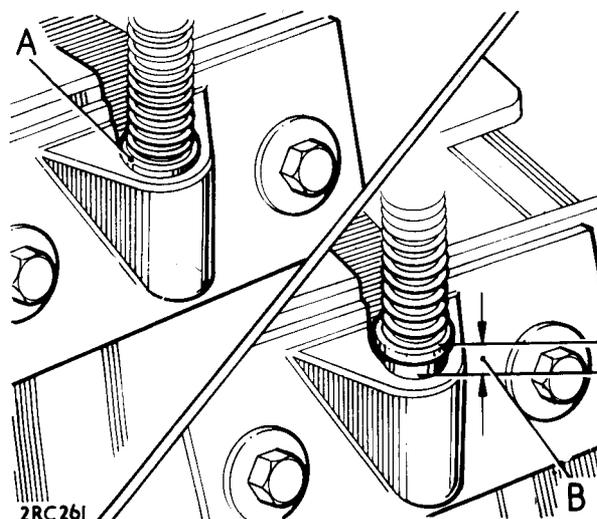
- OGGETTO : BOCCOLA DELL'ASTA DI SELEZIONE E TRASMISSIONE SULLE QUATTRO RUOTE
- MODELLI : Land - Rover
- OSSERVAZIONI : Recenti investigazioni in relazione all'impossibilità di selezionare la trazione a quattro ruote ha fatto notare che la molla di richiamo dell'asta di selezione si inceppa per azione delle spirali. Ciò è dovuto al fatto che il diametro esterno della boccola è troppo grande, cosa che impedisce alla boccola di assestarsi come è il caso sulla piastra di chiusura.
- La boccola dovrebbe installarsi quasi a livello con la piastra di chiusura ma a causa di tolleranze inesatte essa può risultare circa 50 mm (1/2 pollice) **troppo** in alto.
- Qualora si rilevasse questa particolare posizione si consiglia di togliere la piastra di chiusura e ingrandire il foro al fine di permettere l'innesto della boccola.

Figura 1 - Disposizione della boccola per asta selezione trazione sulle quattro ruote.

- A - Boccola collocata esattamente nella piastra di chiusura  
B - Boccola troppo alta in relazione alla piastra di chiusura: verrà quindi a causarsi l'inceppo della molla.

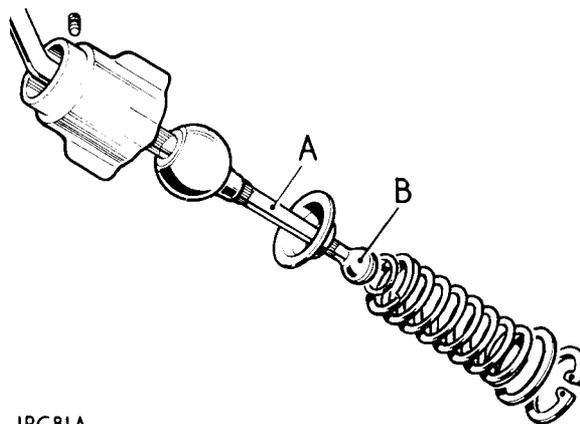
IRCBIA

OSSERVAZIONI : Sono stati fatti notare alcuni casi di funzionamento mancato del materiale Poliuretano impiegato per la sezione sferica collegata alla leva del cambio le vetture della serie IIA.

Figura 1 - Complessivo leva del cambio

A - Leva del cambio  
B - Terminale sferico.

In caso di eventuali guasti simili a quanto sopra descritto sarà necessario installare una nuova leva del cambio.

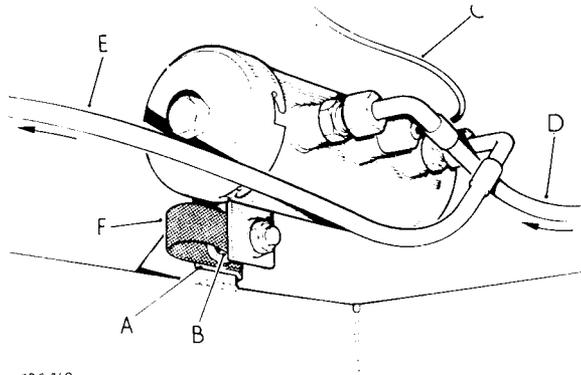
2RC 369

- OGGETTO : POMPA ALIMENTAZIONE CARBURANTE BENDIX
- MODELLI : Land - Rover Serie III 109, 2,6 litri.
- MODIFICA : Introduzione di una pompa elettrica per alimentazione carburante bendix in sostituzione della precedente pompa SU al fine di ovviare il problema di corrosione.

Figura 1 - Installazione pompa del carburante

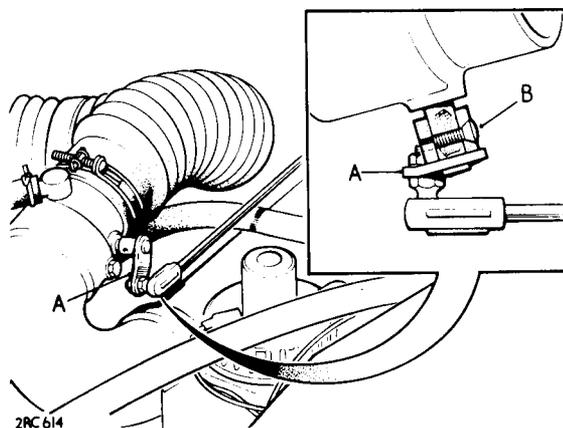
- OGGETTO : COLLETTORE DI ASPIRAZIONE
- MODELLO : Land - Rover Serie III a diesel con servo freno.
- OSSERVAZIONI : Sono stati fatti presenti casi sporadici in cui la vite di arresto che tiene ferma la leva di comando della valvola della farfalla è risultata allentata. Qualora questa condizione si riscontrasse su una qualsiasi autovettura è possibile si abbia una perdita di depressione o fumo eccessivo dallo scarico. Qualora il personale del distributore o del concessionario incontrassero questo problema si consiglia di controllare per prima cosa la disposizione e il grado di serraggio della vite di arresto. Se il componente viene ritenuto allentato si consiglia l'impiego di Studlock oppure Loctite e procedere quindi a serrare nuovamente la vite.

Figura 1 - Valvola della farfalla collettore di aspirazione

- A - Leva di comando  
B - Vite di arresto

Il Reparto di Produzione quale misura temporanea a partire dall'aprile 1972 ha impiegato sulla vite il Studlock. Al fine di ovviare una volta per tutte la condizione in oggetto si fa presente che entro breve verrà riprogettata la area in questione.

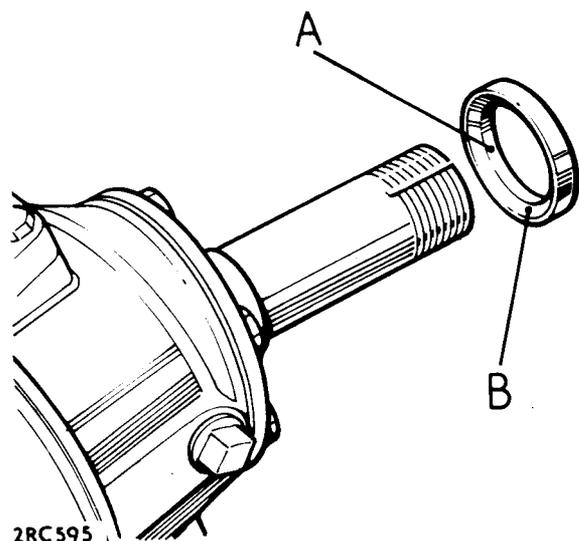
NOTA: A causa del cambiamento di materiale il distanziatore in acciaio dolce non può essere smontato nello stesso modo del ferro sinterizzato.

Figura 2 - Distanziatore per cuscinetto del mozzo interno

A - Cospargere la circonferenza interna con Bostik 772

In questo caso si consiglia che la sezione parziale del distanziatore, eseguita con cura, per mezzo di uno scalpello appuntito al fine di allentare il distanziatore permettendone così la rimozione.

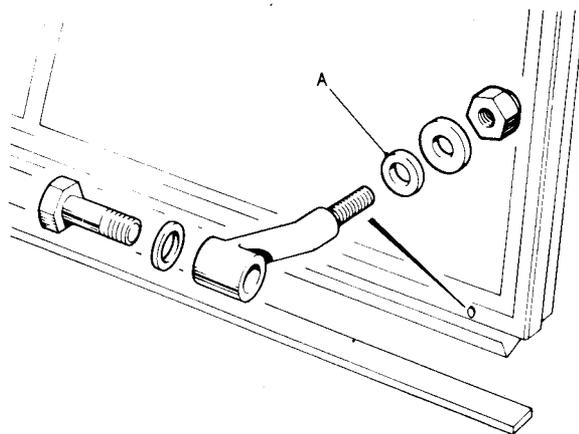
2RC334

- OSSERVAZIONI : In alcuni casi la rondella di fibra tra il tergicristallo e il braccio del perno si spezza dopo il serraggio iniziale e in fase di manutenzione, questa rondella viene dislocata per vibrazione permettendo così il movimento tra il complessivo del tergicristallo e il braccio dello stesso. Le conseguenze di questo stato di cose sono un braccio spezzato o incrinato. La rondella in fibra è stata ora sostituita con una rondella in rame: si tratta di un componente che va installato in tutti i casi.

Figura 3 - Ancoraggi braccio del perno del tergicristallo

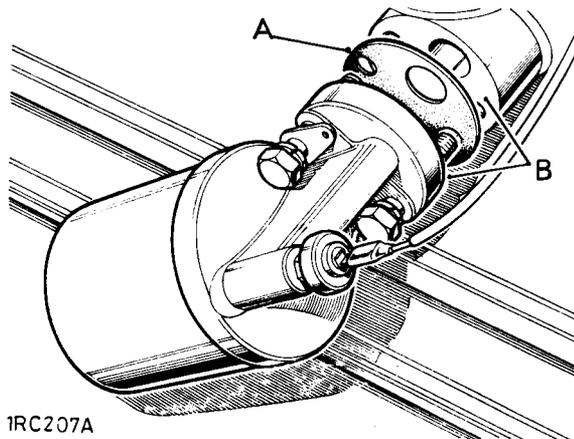
- NUMERO PEZZO : Guarnizione per scatola filtro dell'olio.....1 272839
- OSSERVAZIONI : Vi sono stati alcuni casi sporadici in cui la guarnizione in oggetto ha riportato tracce di perdita di olio dopo un numero di chilometri assai basso. I Distributori e i Concessionari sono pregati di eseguire una speciale ispezione individuando l'eventuale inconveniente in oggetto in fase del controllo di prassi prespedizione e a tutti i controlli susseguenti in fase di manutenzione. Qualora si riscontrasse una perdita, sarà indispensabile installare una nuova guarnizione e controllare accuratamente le faccie combacianti assicurandosi che queste siano lisce e piane prima di effettuare il rimontaggio.

Figura 1 - Scatola filtro dell'olio

- A - Guarnizione: spalmare entrambe le faccie con grasso normale prima di procedere al montaggio
- B - Controllare le faccie di combaciamento assicurando che queste siano lisce e piane.

- Lo spessore corretto della guarnizione nuova deve essere 0,71 - 0,89 mm (0,028 - 0,035 pollici).

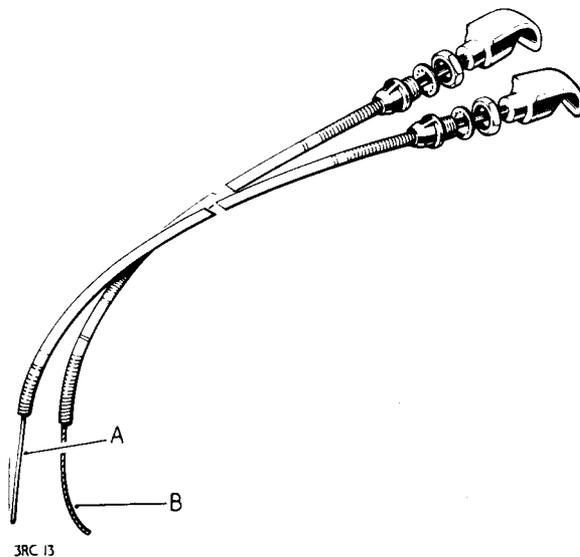
- OGGETTO : FUNZIONAMENTO DURO DEL COMANDO DI ARRESTO DEL MOTORE
- MODELLI : Land - Rover Serie III 2.1/4 litri a diesel.
- MODIFICA : Introduzione di cavo interno a trefoli per comando di arresto del motore.
- NUMERI PEZZO : Comando di arresto del motore.....1 577279 Sterzo destra  
Comando di arresto del motore.....1 577280 Sterzo sinistra
- OSSERVAZIONI : Sono stati fatti presenti alcuni casi in cui il complessivo di arresto del motore è risultato di funzionamento duro. Si è reso per tanto necessario effettuare una modifica della specifica del cavo interno del comando di arresto: dal tipo con placatura in zinco elastico a cavo a trefoli onde facilitare il funzionamento del comando.
- Il numero di pezzo non è stato modificato: il nuovo cavo verrà fornito dal Reparto Pezzi di Cardiff non appena gli stock attuali verranno esauriti.

Figura 2 - Comando di arresto del motore

- A - Tipo vecchio: cavo elastico rivestimento in zinco  
B - Tipo nuovo: cavo a trefoli.

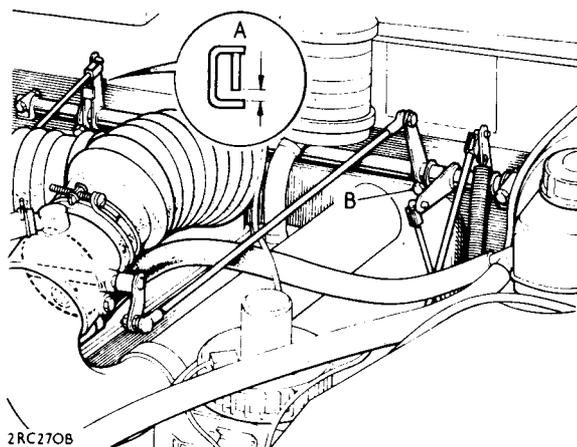
OSSERVAZIONI : E' stato fatto presente che alcune autovetture hanno un funzionamento del servofreno inefficiente. Alcuni casi erano dovuti alla vite di arresto che tiene ferma la leva di comando alla valvola della farfalla del collettore di aspirazione: questa vite si allentava. Ad ogni buon conto dopo ulteriori approfondite investigazioni, il problema è da imputarsi per lo più alla regolazione inesatta della valvola della farfalla. Vedi a questo proposito l'informazione di manutenzione (Service Information) Volume 1, N.10, Operazione 40.

Figura 3 - Regolazione valvola della farfalla del collettore di aspirazione

A - Lasco per tiranteria pompa distributore.

Qualora si riscontrasse l'inconveniente in oggetto, è importante assicurarsi che la valvola della farfalla sia disposta centralmente sull'alberino nell'apertura di aspirazione, assicurandosi altresì che si abbia la chiusura per altro minima in fase di avanzamento della tiranteria dell'acceleratore. Effettuare la regolazione se necessario sull'albero trasversale, come per altro detto al Manuale delle Operazioni di Riparazione Land - Rover Pezzo N. 607314, Operazione N. 70.00.00, foglio 2, Operazioni 7b e c.

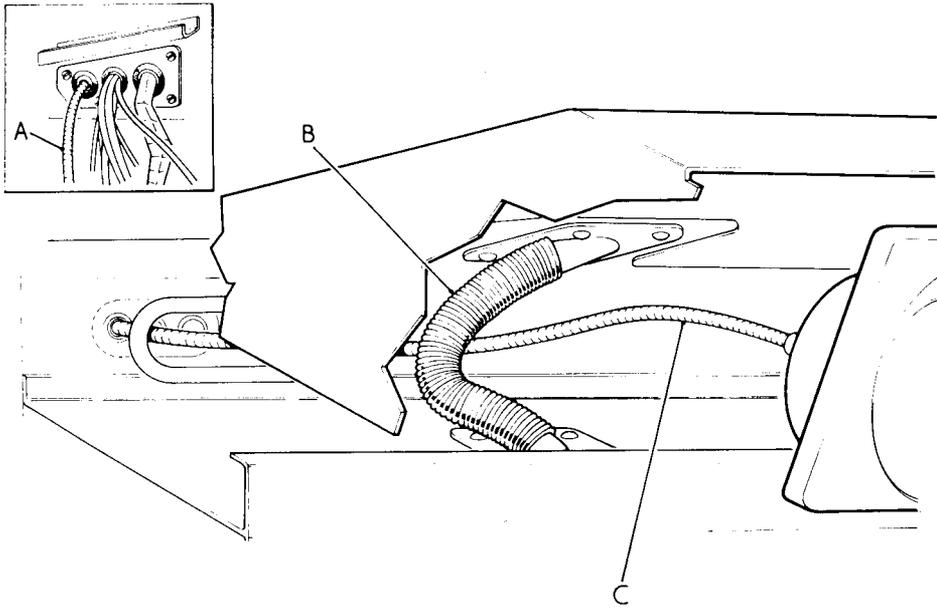
2RC 823

I Concessionari sono pregati di trasmettere tutti i dettagli delle vetture tramite i loro distributori locali, in relazione a qualsiasi malfunzionamento del cavo del tachimetro che avesse a rilevarsi su modelli con numero di serie poscedente quanto sopra indicato, informandone immediatamente il Reparto di Assistenza Tecnica: servirsi a questo scopo dell'apposito modulo di relazione relativo a difetto di prodotto, Serie AKD 8002 per il mercato inglese, Serie AKD 5181 per il mercato di esportazione.

Figura 5 - Allacciamento migliorato per il cavo del tachimetro - in  
figura è illustrato il modello con sterzo a destra

Quando cavi in sostituzione del tachimetro vengono installati su autovetture dotate di riscaldatore è necessario assicurarsi che il cavo passi sotto al condotto flessibile dell'anti appannante: vale a dire sul lato destro del condotto in relazione alle autovetture con sterzo destro e sul lato sinistro per le vetture con sterzo a sinistra. Ciò farà sì che il cavo del tachimetro non abbia incurvarsi quando la plancia strumenti è installata.

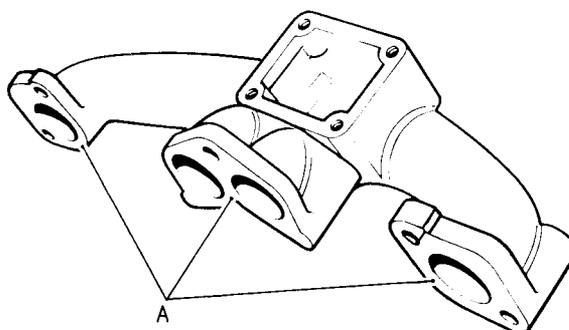
3RC 76

MODIFICA : Introduzione di un composto anti incrinatura per ridurre il difetto di incrinatura precoce del collettore di scarico.

Figura 2 - Applicazione del composto anti incrinante Foliac al complessivo del collettore di scarico

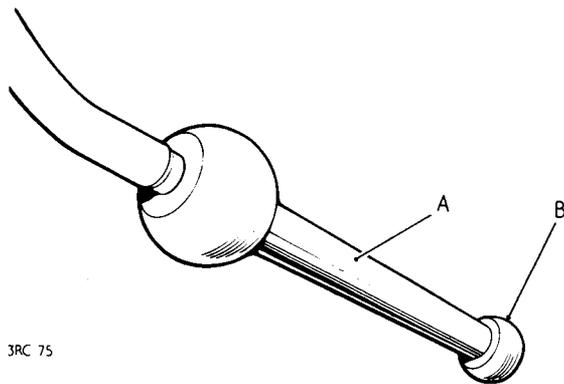
- Qualsiasi mal funzionamento dei terminali sferici della leva del cambio su scatole del cambio con numeri di serie posteriori a quelli sopra riportati andranno comunicati immediatamente al Reparto di Assistenza Tecnica servendosi del modulo apposito di relazione dei difetti di prodotto: N. AKD 8002 per il mercato UK, N. AKD 5181 per il mercato in esportazione.

Figura 3 - Terminale sferico leva del cambio

- A - Leva del cambio  
B - Terminale sferico

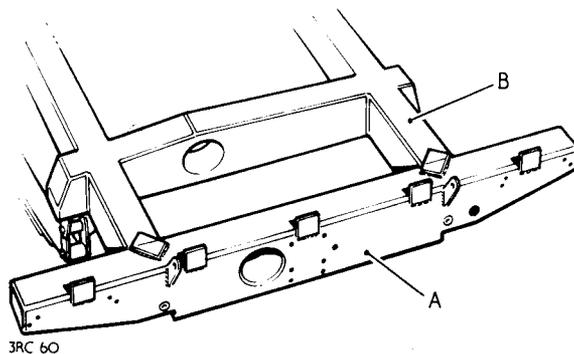
- NUMERO PEZZO : Traversa posteriore.....1 277967
- OSSERVAZIONI : A causa della disposizione e delle eventuali possibilità di danno dovute a corrosione, nonché la possibilità di incidente per collisione posteriore, la traversa posteriore sul telaio è ora reperibile direttamente dal nostro Reparto Pezzi di Cardiff quale componente a se stante: vedi N. Pezzo precedentemente riportato.

Figura 4 - Disposizione della traversa posteriore

- A - Traversa posteriore  
B - Incastellatura del telaio

- Sebbene la sostituzione della traversa posteriore del telaio può essere effettuata senza ricorrere all'uso di speciale attrezzatura di montaggio, la sezione posteriore va tolta come per altro descritto nel Manuale delle Operazioni di Riparazione o nel Manuale d'Officina.

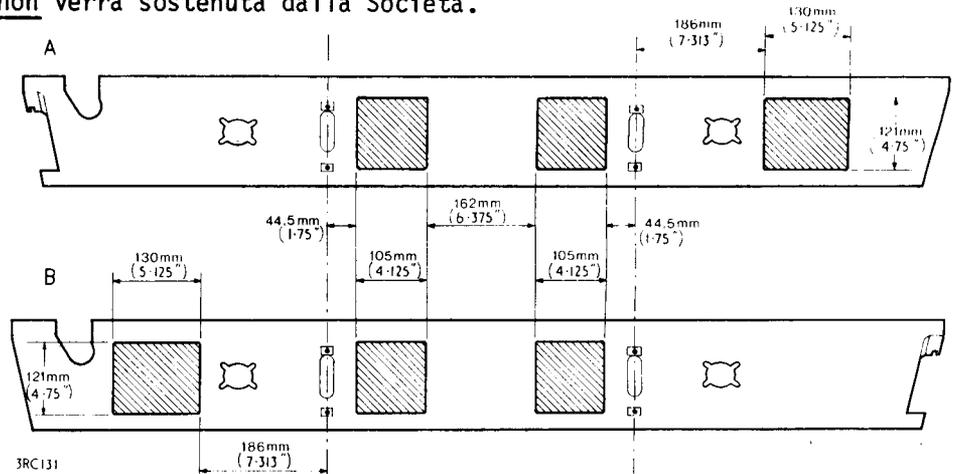
**Figura 2 - Modifica al pannello di supporto della fascia per ottenere una ventilazione maggiore (l'illustrazione riporta il lato posteriore)**

- A - Pannello di supporto modificato - vetture con sterzo sinistra  
B - Pannello di supporto modificato - vetture con sterzo destra

Al fine di ovviare questo inconveniente il pannello di supporto della fascia è stato modificato apportando tre intagli appositi. Quegli utenti che usano modelli della Serie III e richiedessero una ventilazione maggiore possono richiedere la modifica facoltativa del pannello di supporto della fascia. Ad ogni buon conto il costo per questa modifica in retrospettiva che richiede dalle 4 alle 5 ore di lavoro non verrà sostenuta dalla Società.

24. Praticare le relative aperture come stabilito e limare a fondo gli spigoli vivi.
25. Una volta che gli spigoli sono stati eliminati verniciare con cu ra tutte le sezioni di metallo grezzo onde evitare la possibile corrosione susseguente.

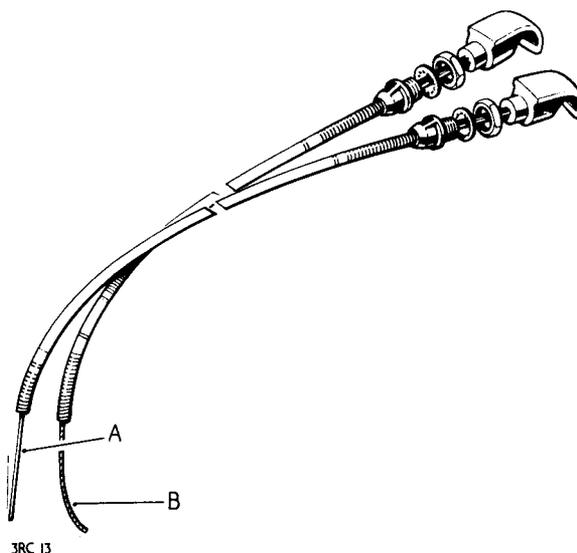
Si sono fatti notare alcuni casi in cui il complessivo del blocco della colonna dello sterzo è stato restituito sotto garanzia: si tratta per la maggior parte solo di un funzionamento leggermente difettoso - per lo più duro - del componente.

Figura 1 - Comando di arresto del motore.

- A - Tipo vecchio, cavo con placcatura in zinco.  
 B - Tipo nuovo, cavo a trefoli.

Qualora si rilevasse che la semplice sostituzione del cavo avrebbe validamente ovviato l'inconveniente sopra citato, ogni eventuale reclamo sotto garanzia per sostituzione del complessivo dell'arresto della colonna dello sterzo verrà ignorato.
