OGGETTO : RUGGINE BIANCA SU COMPONENTI ZINCATI

MODELLO : Tutte le Land - Rover.

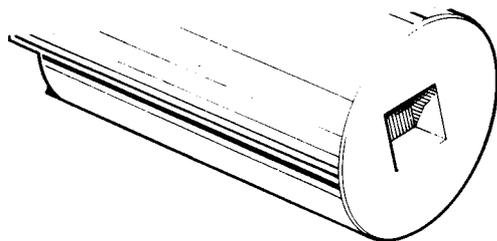
Figura 4 - Chiave per dado albero a snodo

- OGGETTO : ATTREZZO DI SERVIZIO PER MOZZO ANTERIORE
- MODELLI : Land - Rover Serie III
- MODIFICA : Introduzione di un attrezzo di servizio per smontaggio-montaggio del dado a corona circolare che tiene fermo l'elemento di trasmissione del mozzo anteriore e l'albero a snodo del ponte.
- LETTERATURA IN QUESTIONE : Manuale delle Operazioni di Riparazione Land - Rover, Serie III, edizione in inglese, Pezzo N.607314, Operazione 60.25.01 e Sezione 99 (Attrezzi di Servizio).
- NUMERO PEZZO : Chiave per dado albero a snodo.....1 R01010
- OSSERVAZIONI : L'attrezzo di servizio sopra riportato è disegnato per innesto nella scanalatura del dado a corona. Il terminale libero è dotato di un foro quadrato da 12,7 mm (0,500 pollici) per l'attacco di chiave fissa.
- L'attrezzo è adatto per l'impiego sui veicoli dotati di mozzi a ruota libera.

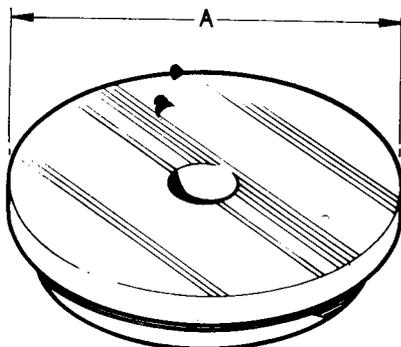
Figura 3 - Blocco pressa per cuscinetto testa pignone

In congiunzione con la specifica sopra riportata si è avuto modo di fornire un nuovo blocco pressa che dà una superficie di contatto superiore con il cappello del cuscinetto del pignone. Il nuovo blocco pressa Pezzo N.262757-1 sostituisce il precedente Pezzo N.262758 per i modelli seguenti:

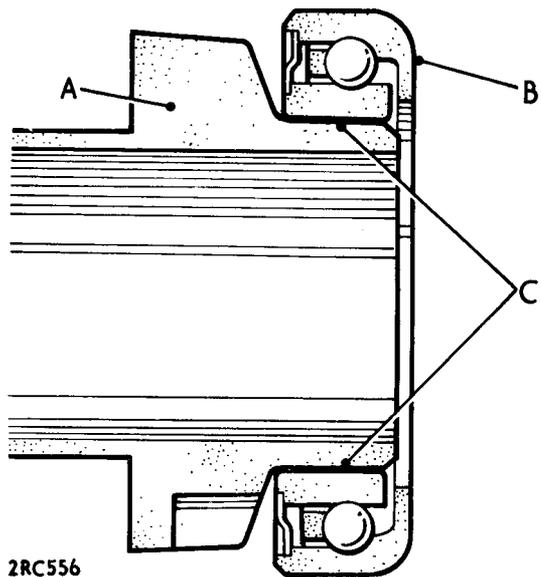
Figura 2 - Complessivo manicotto e cuscinetto stacco frizione

- Il complessivo comprende un manicotto in ferrobestos e un nuovo cuscinetto di stacco che è del tipo sigillato pre ingrassato. I componenti sono tenuti assieme per mezzo di speciale composto Loctite.

- Il complessivo è interscambiabile con il cuscinetto e manicotto di tipo precedente ma è esclusivamente ottenibile quale assieme a se stante.

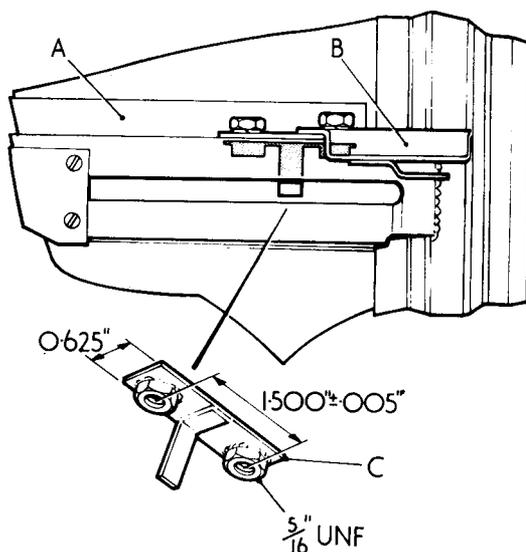
Figura 3 - Conversione staffa cerniera

NOTA: Dal momento che è risultato difficile individuare i dadi nell'elemento intermedio all'atto di serrare le viti di arresto della staffa, verrà fornito il pezzo N. 347511 (complessivo piastra del dado) per questa conversione al posto delle quattro rondelle piane e dadi sopra riportati.

Nel frattempo si consiglia la fabbricazione di una piastra porta dadi al fine di facilitare il montaggio.

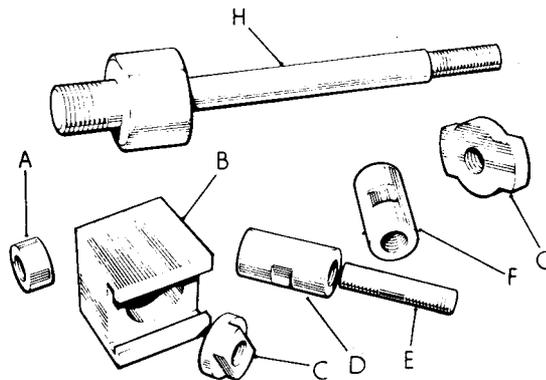
Figura 1 - Kit attrezzo di spinta 530101A

- NUMERO PEZZO : Kit attrezzo di spinta e adattatori.....1 530101A
- OSSERVAZIONI : Quando gli stock del precedente attrezzo di spinta e kit adattatore 530101 sono esauriti, si terrà a magazzino esclusivamente il kit sopra riportato 530101A. Questi va impiegato in relazione all'attuale attrezzo di spinta 18G284: qualora questo non fosse nella lista dei pezzi a magazzino esso andrà ordinato.

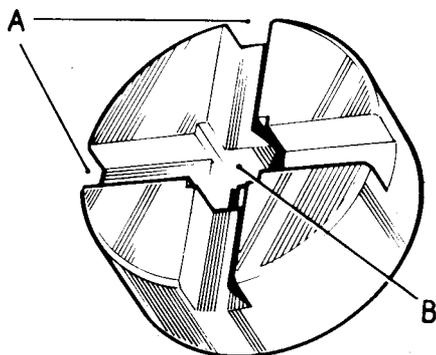
Figura 2 - Adattatore RO 1013 chiave torsionometrica per dado dell'albero di trasmissione

- NUMERO PEZZO : Adattatore chiave torsionometrica per chiave per dado albero di trasmissione.....1 RO 1013
- OSSERVAZIONI : La specifica di costruzione dell'attuale cambio richiede il serraggio del dado speciale N.217477 sulla sezione terminale dell'ingranaggio di rinvio dell'albero di trasmissione del cambio pari a 12,5 kgf m (90 lbf/piede) prima di ribadire la rondella di arresto. L'adattatore sopra riportato è ora disponibile per questo scopo preciso ed è escogitato per l'inserimento sulla sezione terminale dell'attuale chiave per il dado dell'albero di trasmissione Pezzo N.600300. Si consiglia che questo precarico di coppia venga eseguito su tutti i cambi, sia quelli precedenti sia quelli più recenti, durante la normale procedura di revisione.

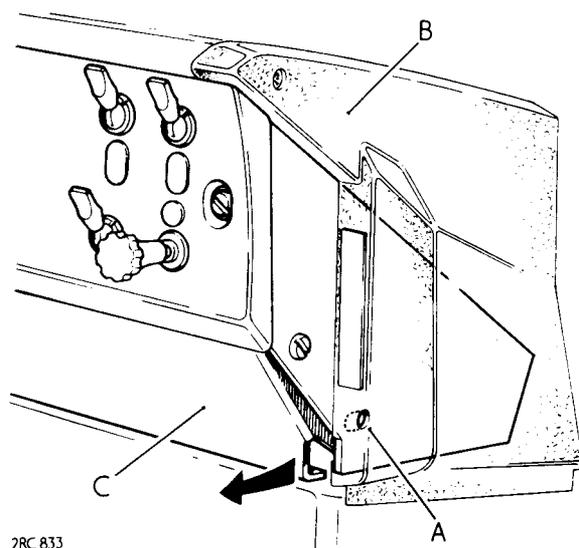
Figura 4 - Plancia cruscotto strumenti

- OGGETTO : PLANCIA CRUSCOTTO STRUMENTI
- MODELLO : Tutti i modelli Land - Rover Serie III.
- MODIFICA : Introduzione di una procedura per riserraggio plancia cruscotto.
- OSSERVAZIONI : Sono state ricevute alcune critiche in merito alla rigidità della plancia cruscotto della Land - Rover Serie III. Si raccomanda in caso di tale reclamo di adottare la procedura qui sotto riportata:
1. Togliere il rivestimento (B) della plancia svitando le due viti di arresto svasate.
  2. A operazione eseguita saranno visibili sul quadro laterale due viti di arresto della plancia cruscotto. Togliere la vite posteriore e allentare quella anteriore.

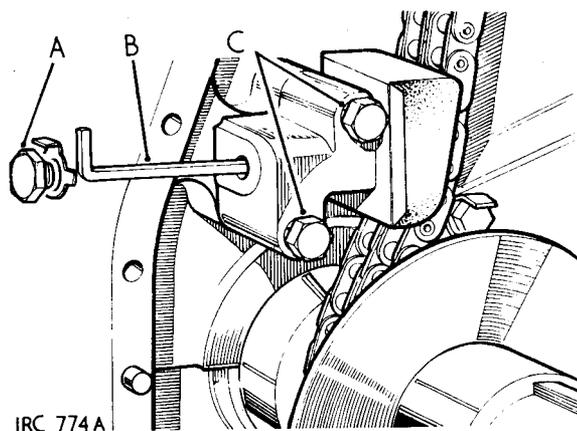
Figura 2 - Tensionatore attuale con regolazione esterna

- OGGETTO : REGOLATORE DELLA CATENA DEL COMANDO DELLA DISTRIBUZIONE
- MODELLI : Land - Rover Serie III, 2,6 litri
- SCOPO : Introduzione di un nuovo tensionatore della catena del comando della distribuzione - tipo intercambiabile con quello in uso attuale.
- LETTERATURA IN QUESTIONE : Manuale delle Riparazioni Land - Rover Serie III, Edizione in lingua inglese Numero 607314, Operazioni 12.65.28 e 12.65.36.
- NUMERO PEZZO : Tensionatore della catena del comando della distribuzione...1 266661

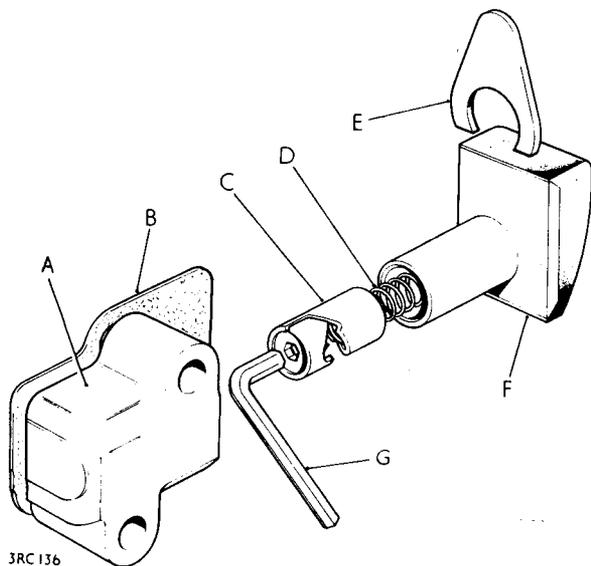
Figura 3 - Tensionatore alternativo catena di distribuzione con re-  
golazione interna.

Il complessivo viene tenuto idraulicamente contro la catena della di-  
stribuzione una volta che il motore è avviato.

NOTA: Entrambi i tipi di tensionatore vengono spediti sulla scorta  
del medesimo Numero Pezzo.
